RAPPORT D'EVENEMENT SIGNIFICATIF SURETE

**REPLI DANS LE CHAPITRE VI DES RGE SUITE A UNE DEFAILLANCE
DU GROUPE MOTOPOMPE PRIMAIRE 2RCP051PO
AYANT ENTRAINE UN ARRET AUTOMATIQUE REACTEUR
EVENEMENT SURVENU LE 05/04/2012 SUR LA TRANCHE 2**

Identification : D 5039 - RESS/12.007

Site Penly Tranche : 2 Date : 05/04/2012 Heure : 12 h12.

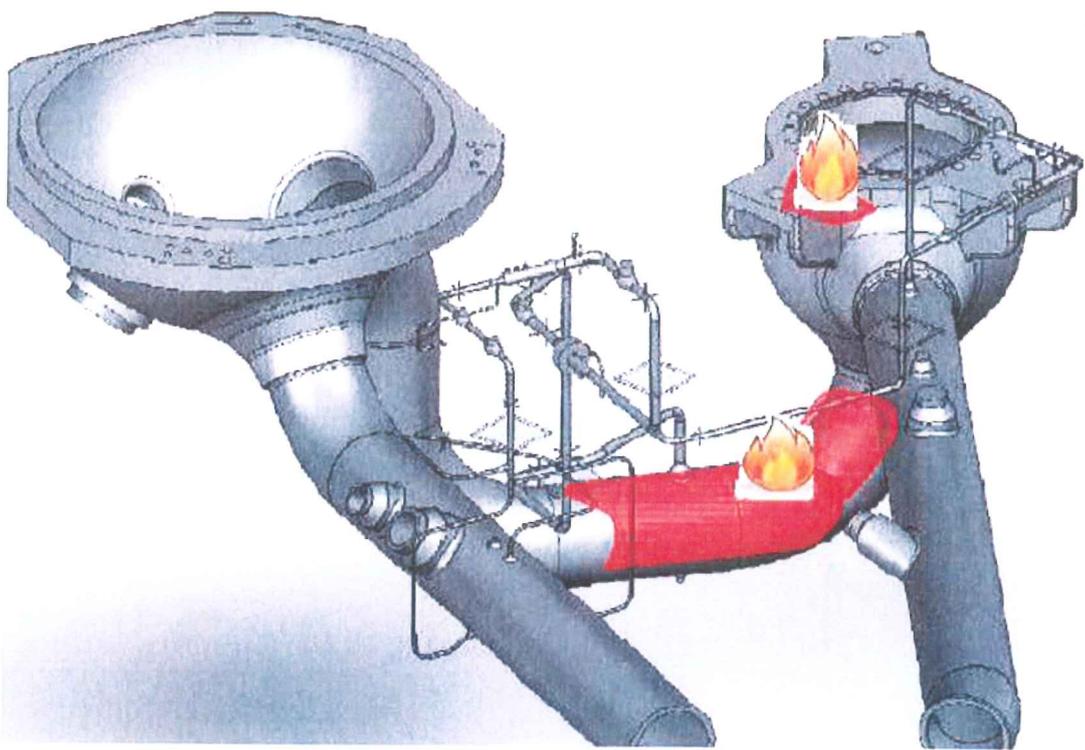
Le 05 avril 2012, une fuite d'huile située sur le circuit de soulèvement de la pompe primaire 2RCP051PO a généré le déclenchement automatique de celle-ci par température élevée de la butée, l'huile perdue est alors venue imbiber le calorifuge de la volute de la pompe primaire et celui de la tuyauterie de la jambe en U de la boucle n°1. Au contact des tuyauteries primaires cette huile a provoqué l'apparition de fumerolles et des alarmes de détection d'incendies. Deux foyers, situés sur des calorifuges imbibés ont été éteints par une équipe d'intervention composée d'agents EDF (voir schéma annexe 3). Il n'y a pas eu de départ de feu de l'huile qui s'est répandue sur le sol.

ANNEXE 3
LOCALISATION DES FOYERS D'INCENDIE.

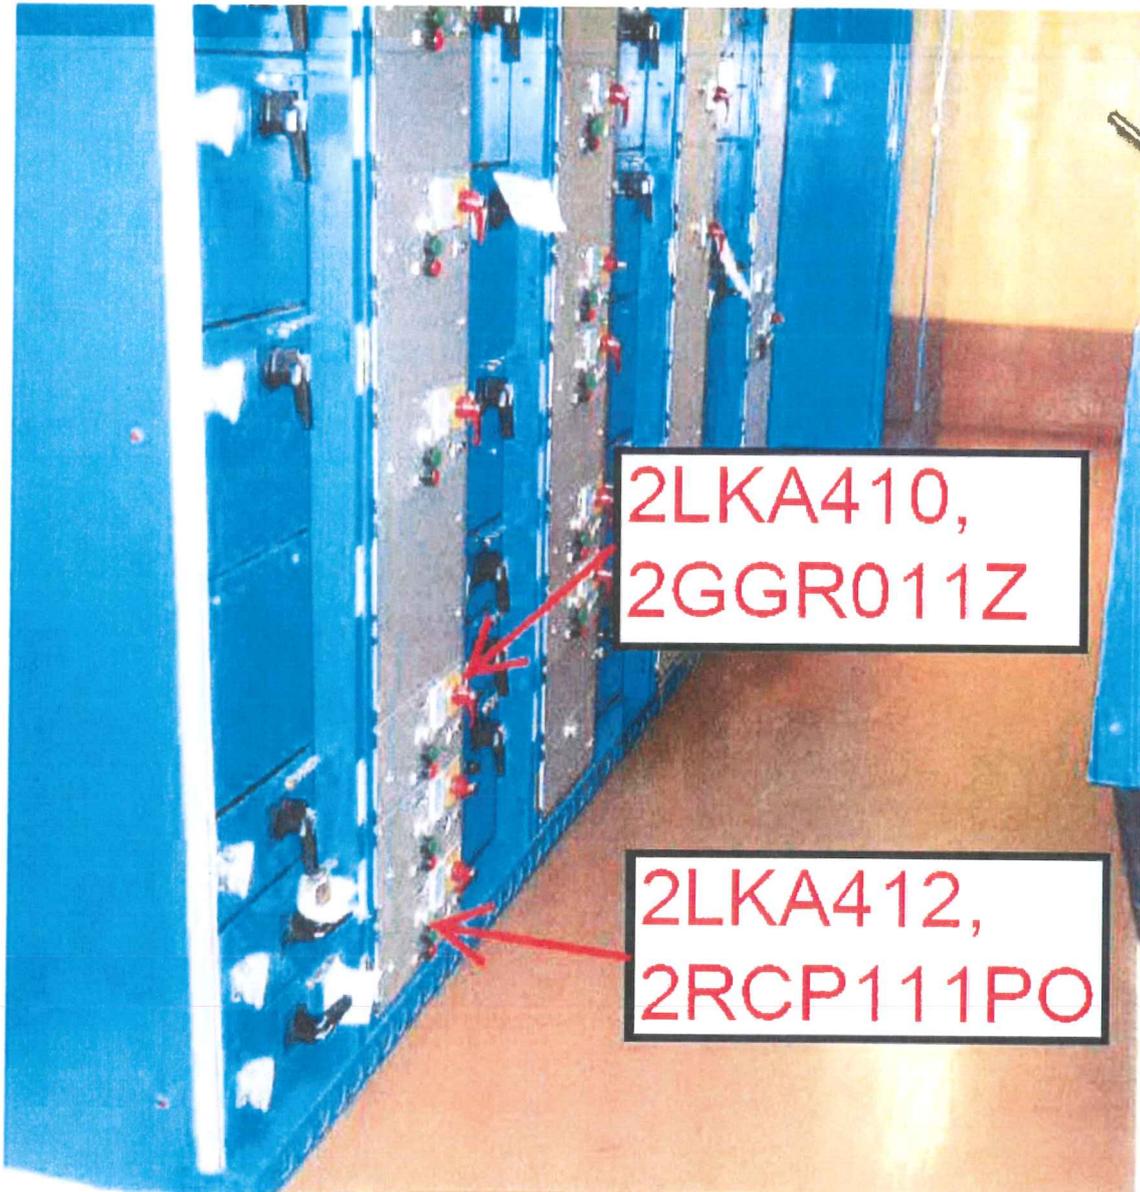
- La sincérité de l'agent n'est pas mise en cause.
- L'agent est convaincu de ne pas s'être trompé en actionnant le départ 2LKA412 en lieu et place du départ 2LKA410. Il dit avoir mis en œuvre la pratique de fiabilisation minute d'arrêt après chaque interruption et la pratique de fiabilisation autocontrôle avant d'actionner la commande de la BAB.
- Le départ qui a finalement été condamné est bien le départ 2LKA410.
- La disposition des cellules en local n'est pas de nature à induire un risque de confusion, le geste à accomplir pour mettre en œuvre la BAB sur la cellule 2LKA412 est plus « difficile » que celui à accomplir pour mettre la BAB sur la cellule 2LKA410 (voir photo annexe 10).

ANNEXE 10
LOCALISATION CELLULES TABLEAU LKA

- Intégrer dans le guide technique manœuvre des organes électriques un item sur le maniement de la boîte à bouton.
- Faire expertiser le départ électrique 2LKA412 pour comprendre la cause du démarrage de 2RCP111PO.

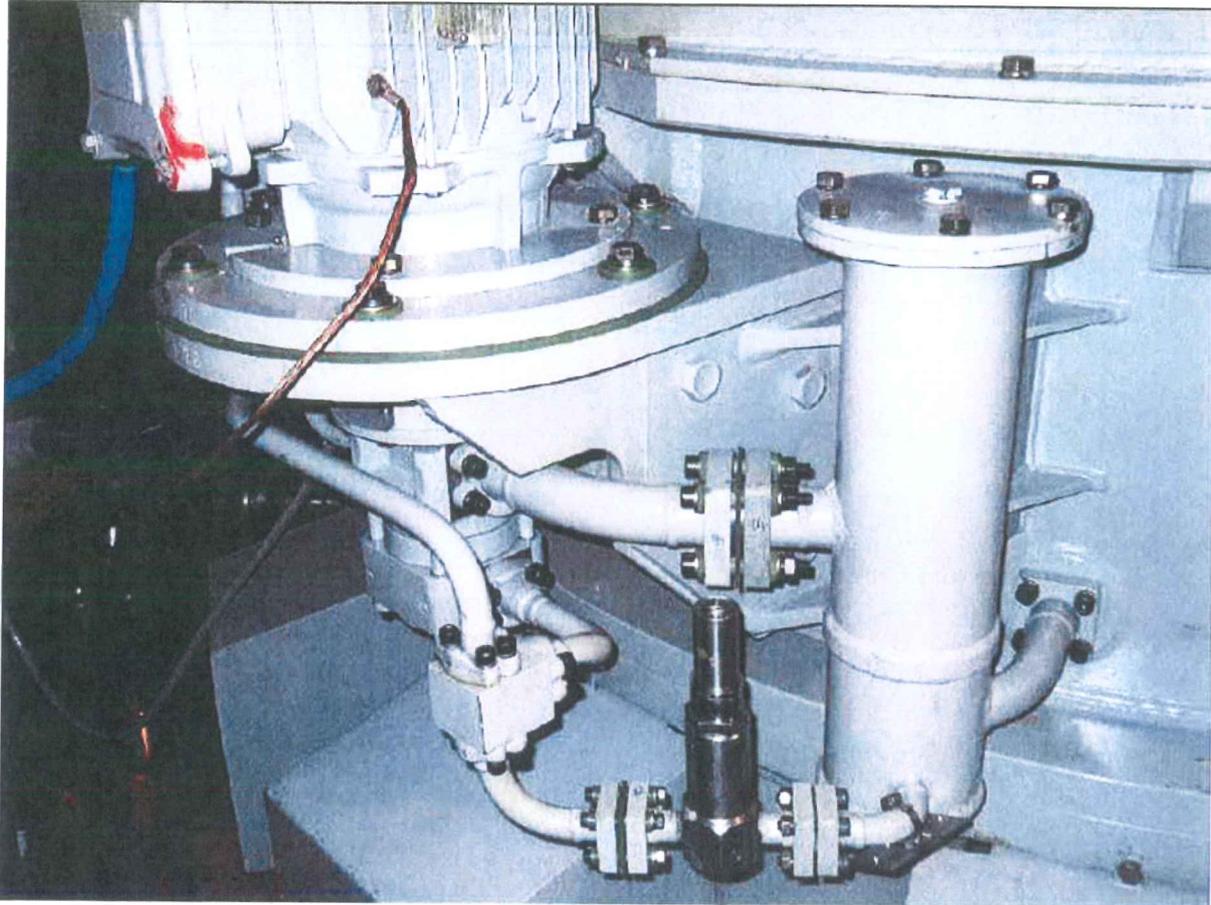
Le circuit d'huile a été remis en service après pose de vinyle pour collecter la fuite et pouvoir la quantifier. Au préalable, un appoint d'huile de 220 litres a été nécessaire pour retrouver un niveau normal. Cet appoint permet de quantifier à 220 litres la perte d'huile le 5 avril.

ANNEXE 12
PHOTO DU CIRCUIT D'HUILE DE SOULEVEMENT COTE ASPIRATION GMPP N°1 APRES
L'EVENEMENT

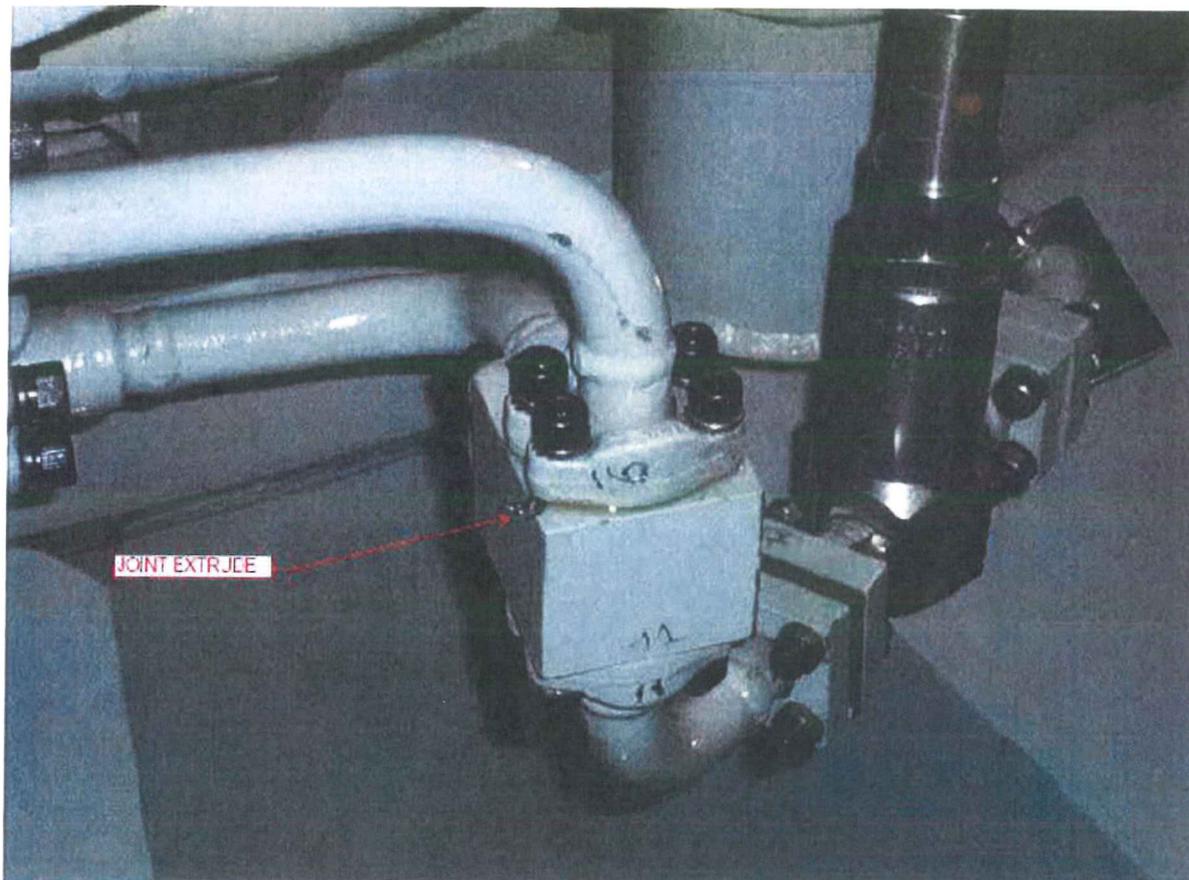
ANNEXE 13

Après mise en service de la pompe de soulèvement, une fuite apparaît sur la bride où le joint extrudé est présent. Le débit de fuite est estimé à 300 l/h.

Après arrêt de la pompe de soulèvement, le contrôle du serrage des quatre vis de la bride incriminée montre, pour une vis, un serrage insuffisant par rapport aux trois autres. Cette vis est celle située au plus près de la fuite.

L'hypothèse est que le fonctionnement prolongé de la pompe de soulèvement concomitant avec le manque de serrage localisé a conduit à une déformation excessive du joint puis a entraîné sa rupture.

L'écart sur le serrage de cette vis date du conditionnement de la pompe après sa visite en atelier chez le fabricant.

PHOTO DU CIRCUIT D'HUILE DE SOULEVEMENT AVEC LE JOINT EXTRUDE.

- Demander au constructeur d'analyser la cause du non serrage de la vis sur le circuit d'huile.
- Faire expertiser le joint n°1 du GMPP n°1 pour comprendre la raison de sa défaillance.

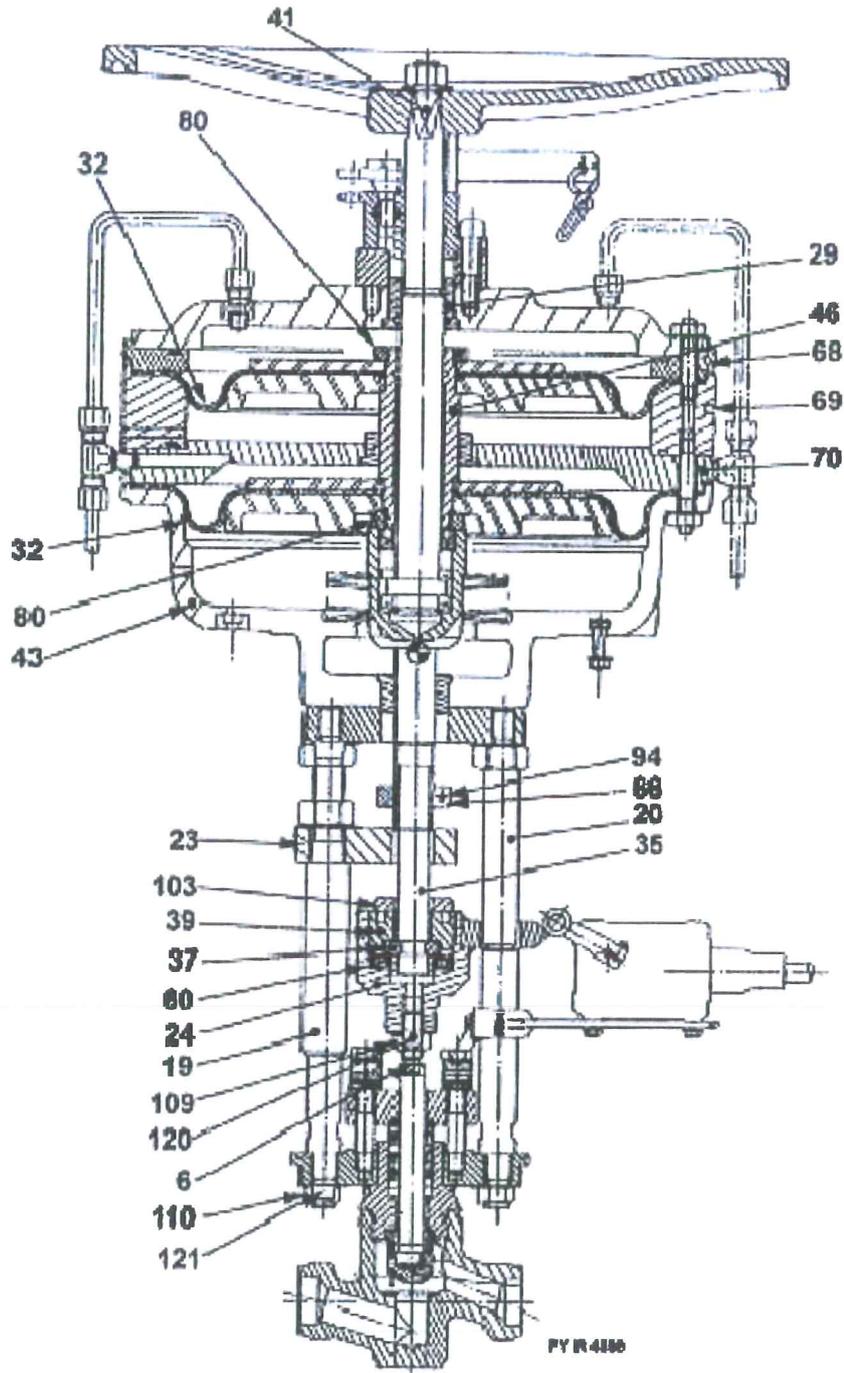
ANNEXE 14

A ce jour, la cause de l'inétanchéité de ce robinet n'est pas identifiée. Il est possible qu'elle soit liée à la destruction du joint n°1, des débris de celui-ci se seraient retrouvés dans le siège de la vanne empêchant sa fermeture complète. En effet, dans ce type d'organe, une course de 1 mm permet le passage du plein débit.

SCHEMA EN COUPE D'UN ROBINET SEREG D'ISOLEMENT DU RETOUR JOINT N°1.
