RAPPORT D'EVENEMENT SIGNIFICATIF SURETE

**REPLI DANS LE CHAPITRE VI DES RGE SUITE A UNE DEFAILLANCE
DU GROUPE MOTOPOMPE PRIMAIRE 2RCP051PO
AYANT ENTRAINE UN ARRET AUTOMATIQUE REACTEUR
EVENEMENT SURVENU LE 05/04/2012 SUR LA TRANCHE 2**

Identification : D 5039 - RESS/12.007

Site Penly Tranche : 2 Date : 05/04/2012 Heure : 12 h12.

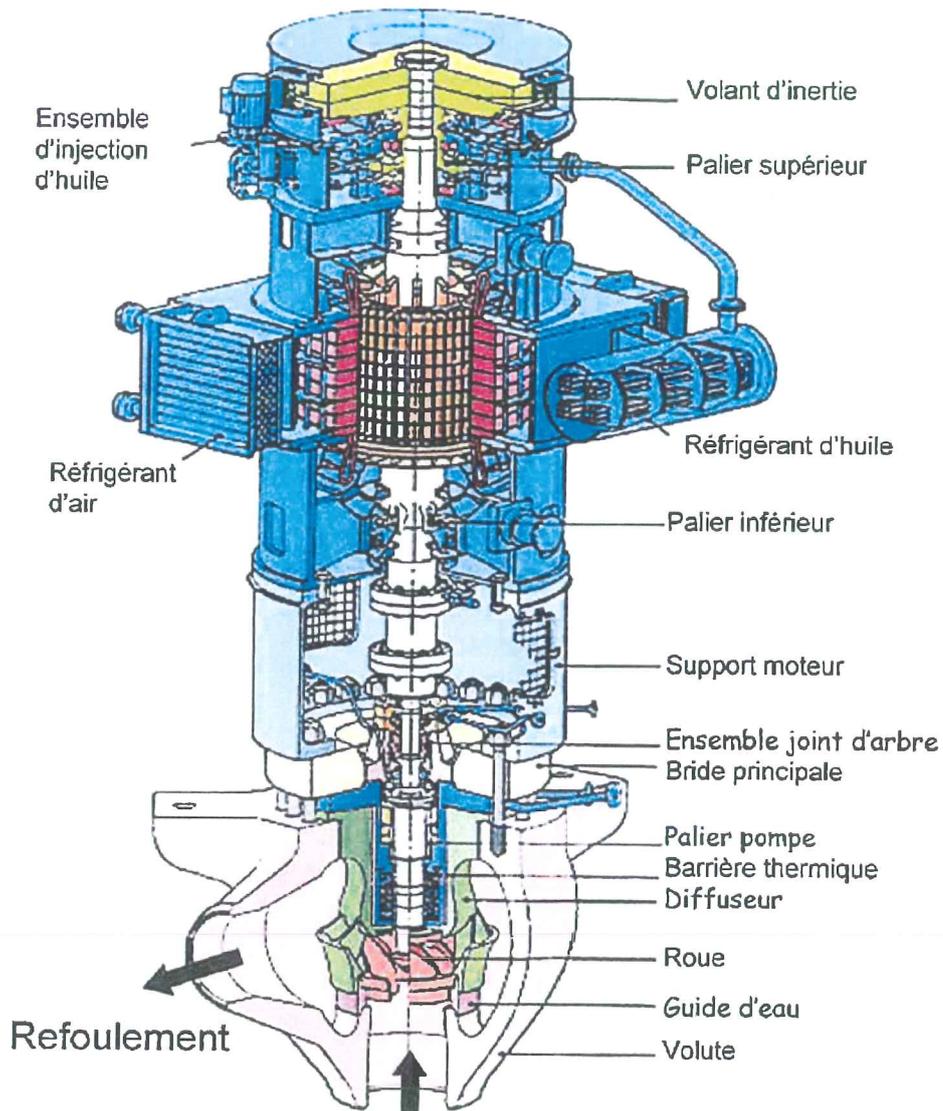
ANNEXE 5
GROUPE MOTOPOMPE PRIMAIRE

Indisponibilité de la pompe primaire 2RCP051PO avec dégradation du joint n°1. Le fonctionnement du joint n°2 de la pompe primaire 2RCP051PO a permis de garantir l'intégrité du circuit primaire.

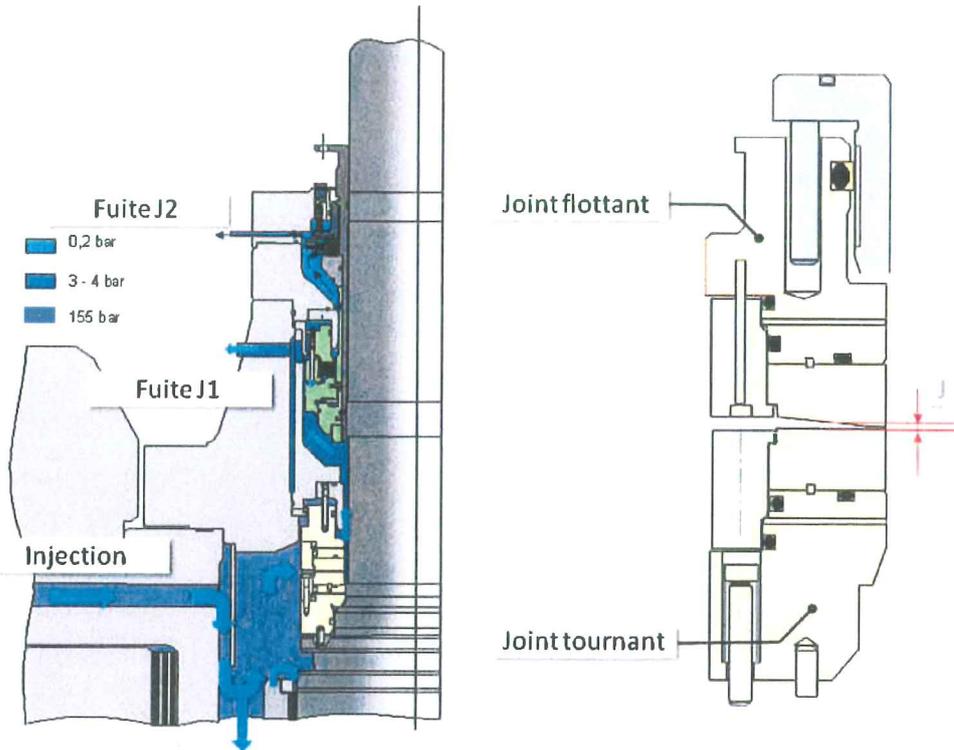
ANNEXE 7
SCHEMA DE PRINCIPE JOINT N°1

Indisponibilité de la pompe primaire 2RCP051PO avec dégradation du joint n°1. Le fonctionnement du joint n°2 de la pompe primaire 2RCP051PO a permis de garantir l'intégrité du circuit primaire.

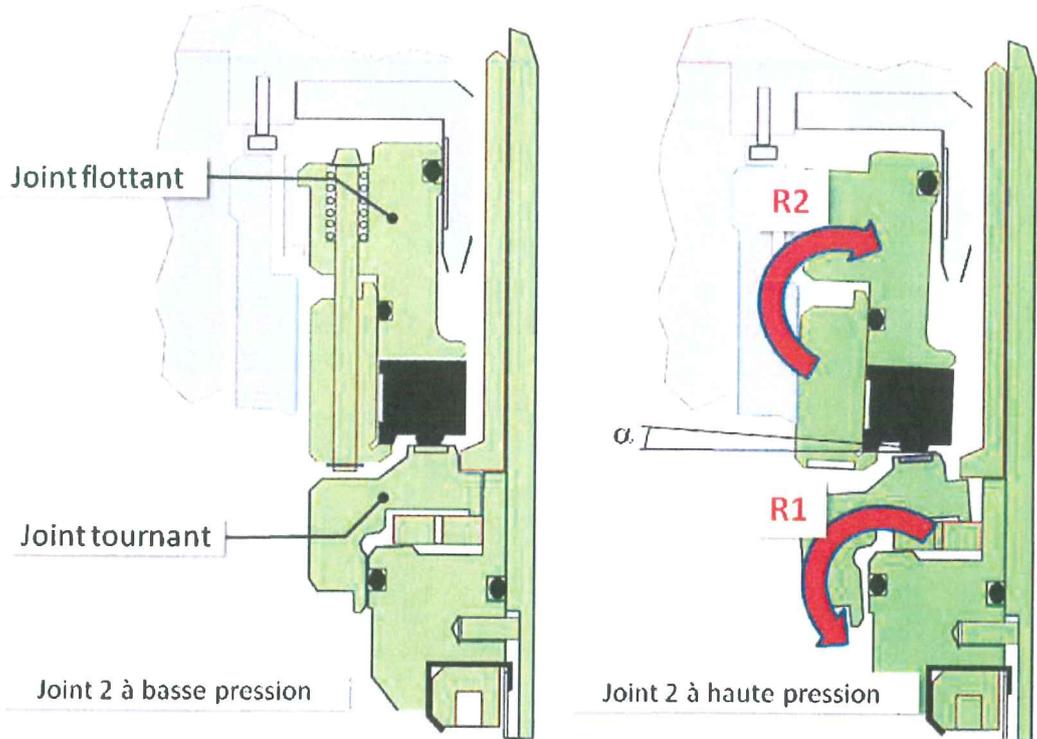
ANNEXE 8
SCHEMA DE PRINCIPE JOINT N°2

Le joint n°2 est conçu pour pallier à une défaillance du joint n°1. Les fuites sont collectées dans le réservoir 2RPE021BA.

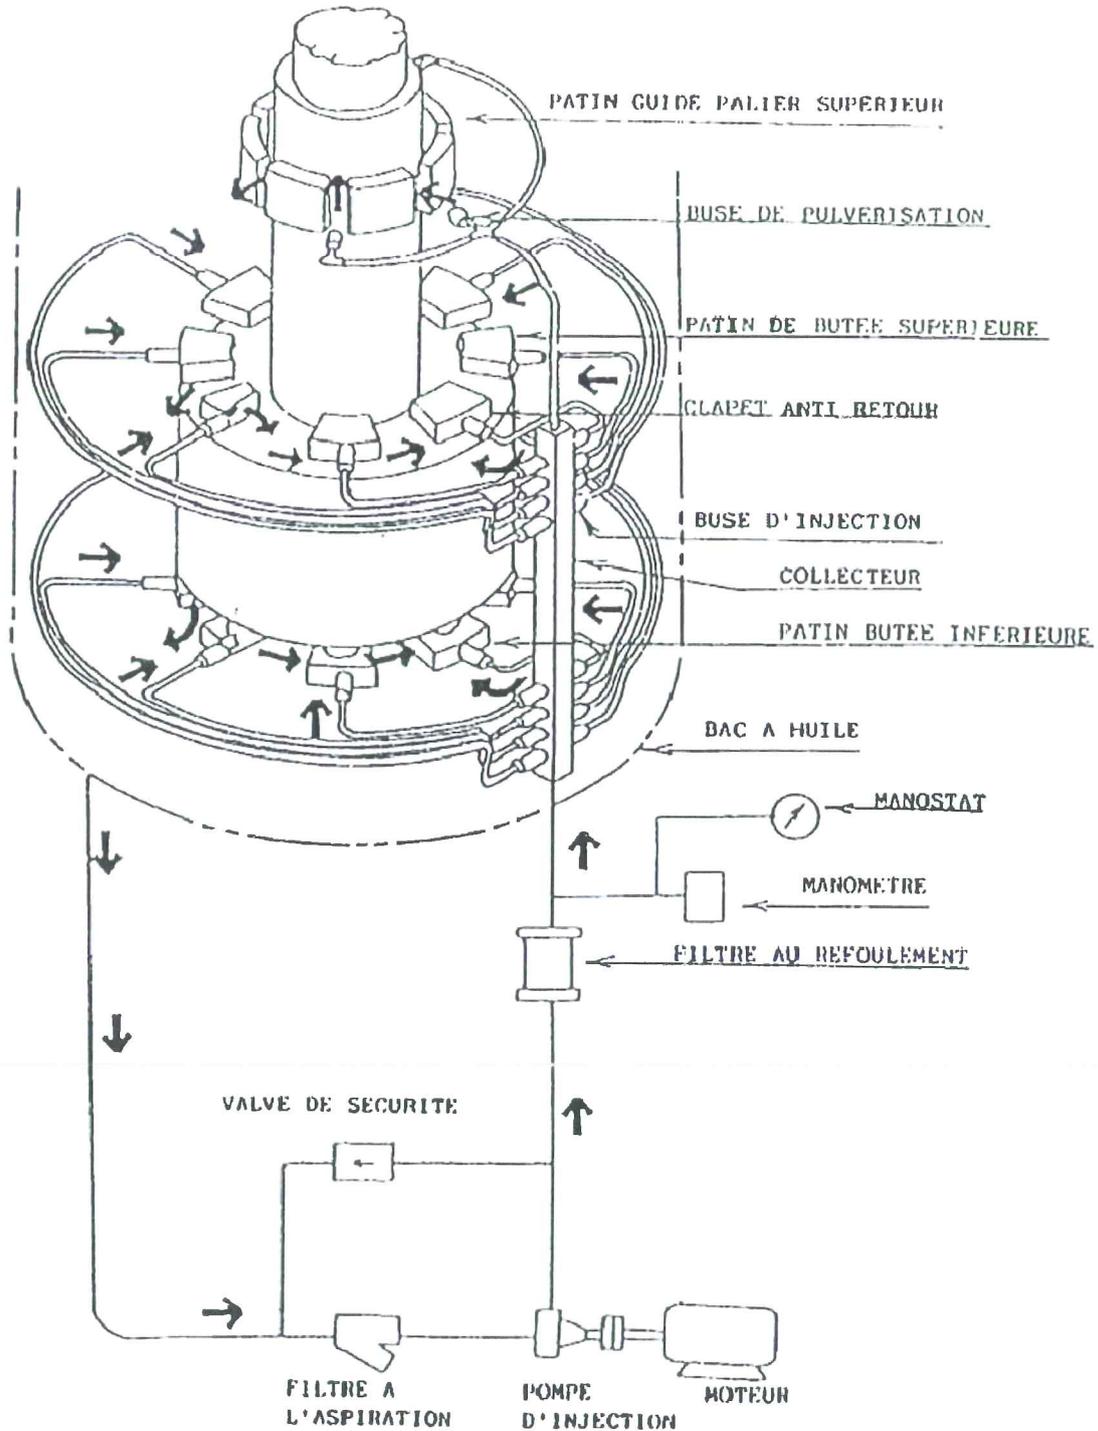
ANNEXE 11
SCHEMA DE PRINCIPE DU CIRCUIT D'HUILE DE SOULEVEMENT GMPP

L'écart sur le serrage de cette vis date du conditionnement de la pompe après sa visite en atelier chez le fabricant.

A son arrivée sur le site, le moteur est déjà équipé de son circuit de soulèvement. Avant sa mise en place et pendant les visites lors des arrêts, il n'existe pas de contrôle de serrage des vis du circuit d'huile. Néanmoins il est nécessaire de déterminer les causes du non serrage en usine de la vis.
